COMUNE DI CHIERI

Variante al Piano di recupero di libera iniziativa, ambito n. 9 comparti n. 1 e 2, n. 166/2011.

FOTOINSERIMENTI

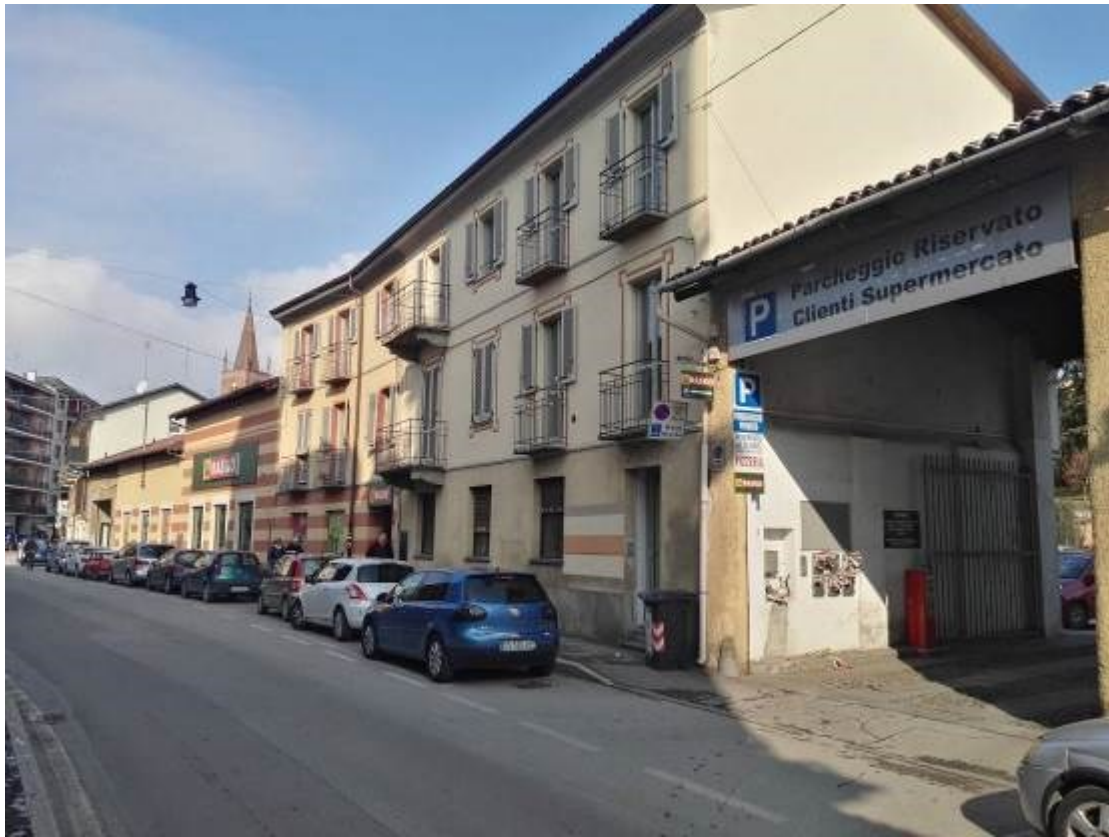
Foto 1 – via Vittorio Emanuele II, locale commerciale. Stato esistente.

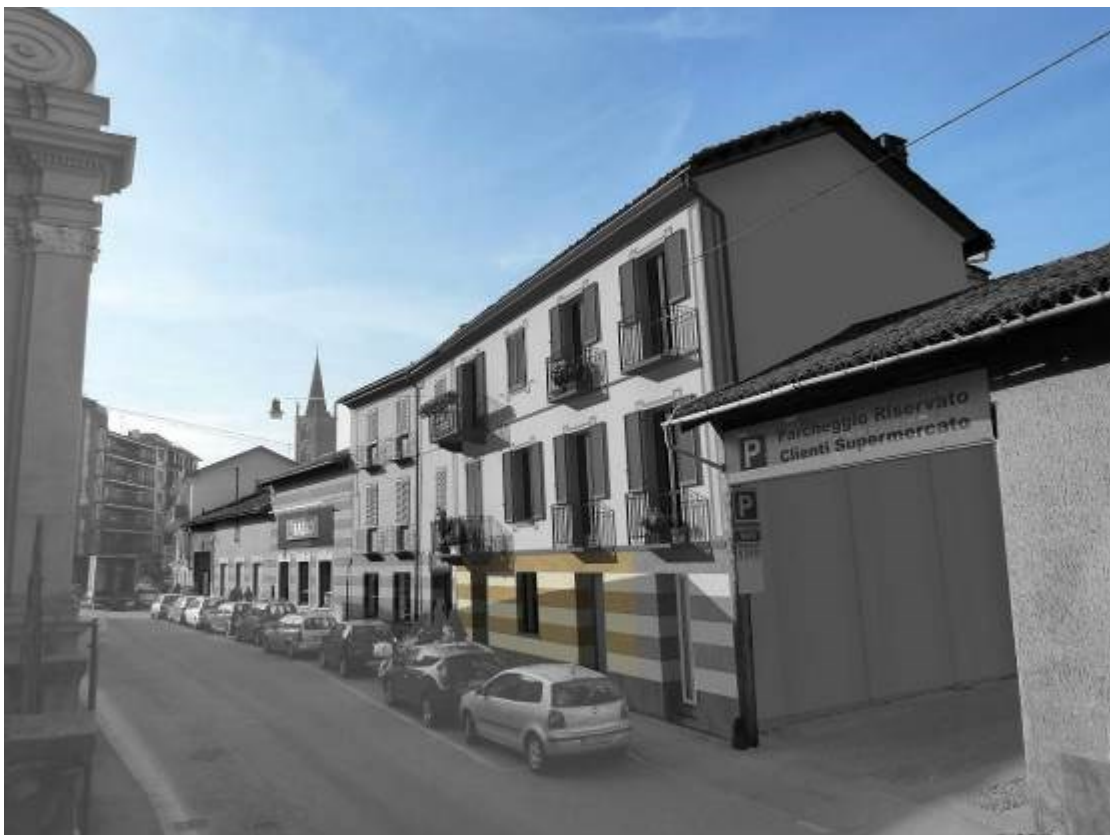
Inserimento 1 – via Vittorio Emanuele II, locale commerciale. Stato in progetto. L'unità immobiliare oggetto di intervento è evidenziata con l'ausilio dei colori, in contrasto con il bianco e nero applicato alle restanti unità non oggetto di opere in variante. Si prevede la modifica di n°2 finestre in portefinestre.

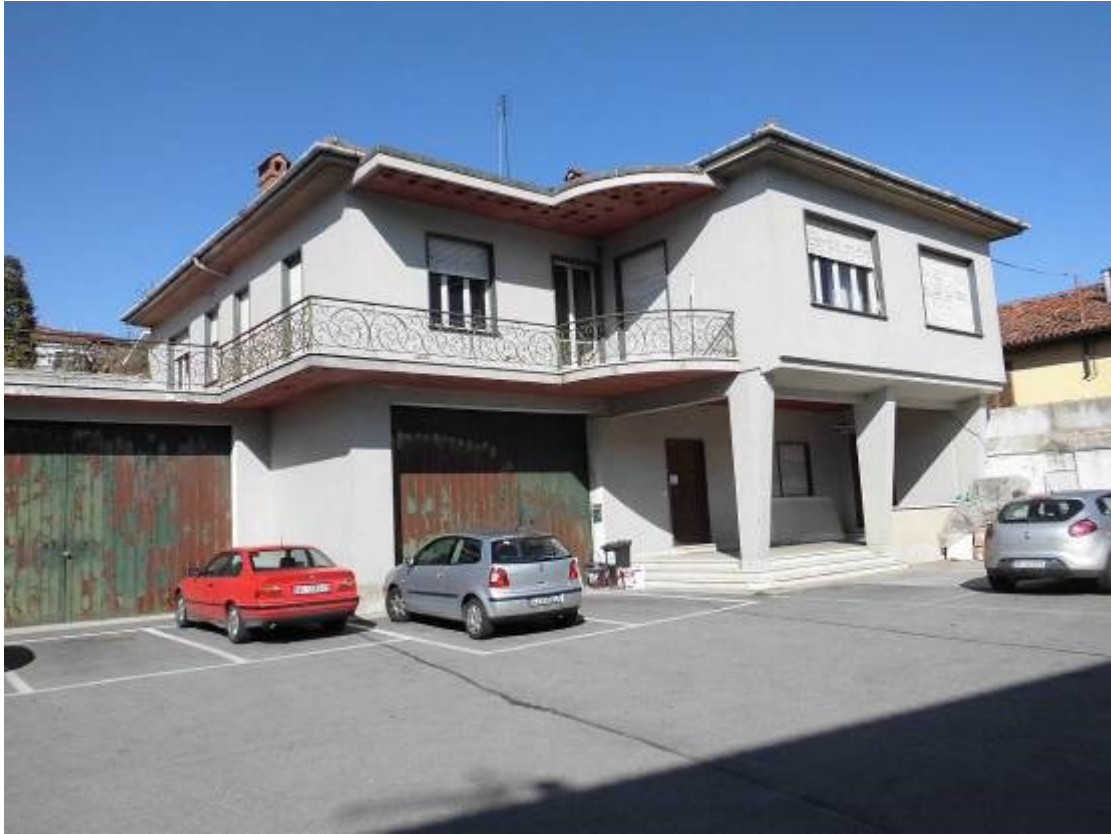
Foto 2 – interno cortile, edificio “villa”. Stato esistente.

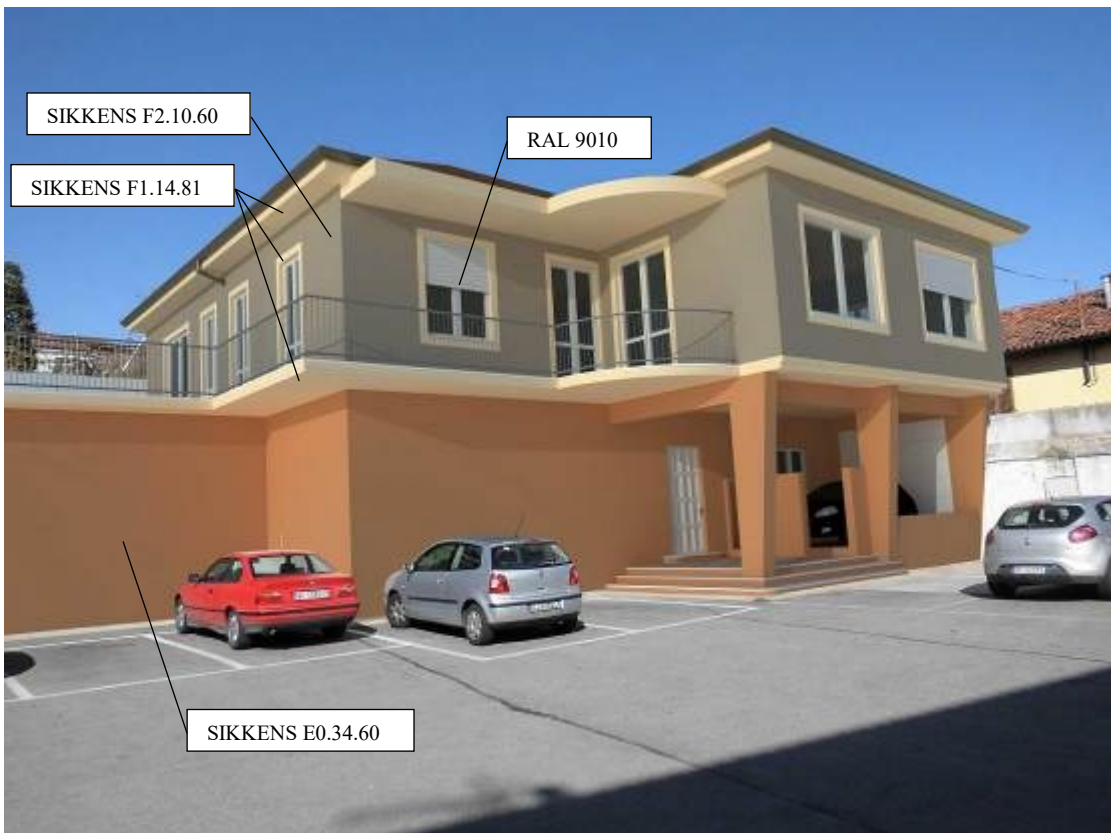
Inserimento 2 – interno cortile, edificio “villa”. Stato in progetto. Si prevede la manutenzione straordinaria dell’intero edificio. Le cromie di facciata corrispondono a quelle dell’edificio a 3 p. f. t. presente in via Vittorio Emanuele II

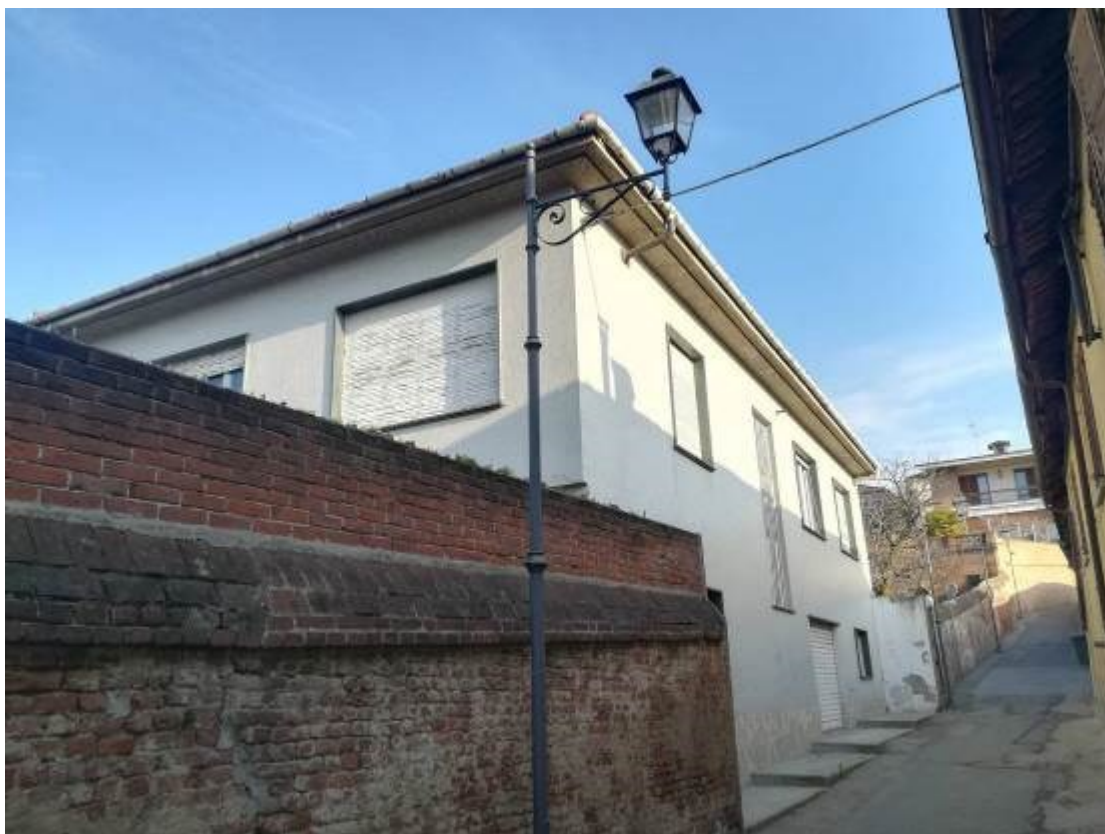
Foto 3 – vicolo Santo Stefano, edificio “villa”. Stato esistente.

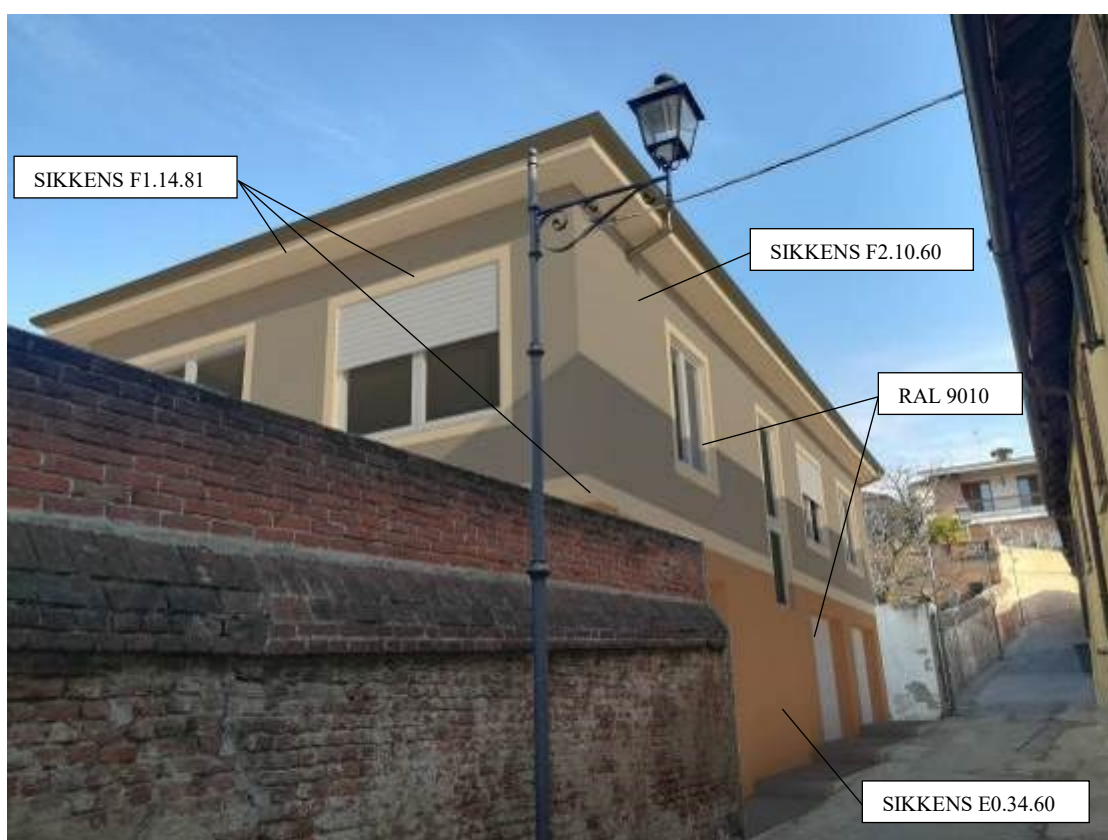
Inserimento 3 – interno cortile, edificio “villa”. Stato in progetto. Si prevede la manutenzione straordinaria dell’intero edificio. Le cromie di facciata corrispondono a quelle dell’edificio a 3 p. f. t. presente in via Vittorio Emanuele II

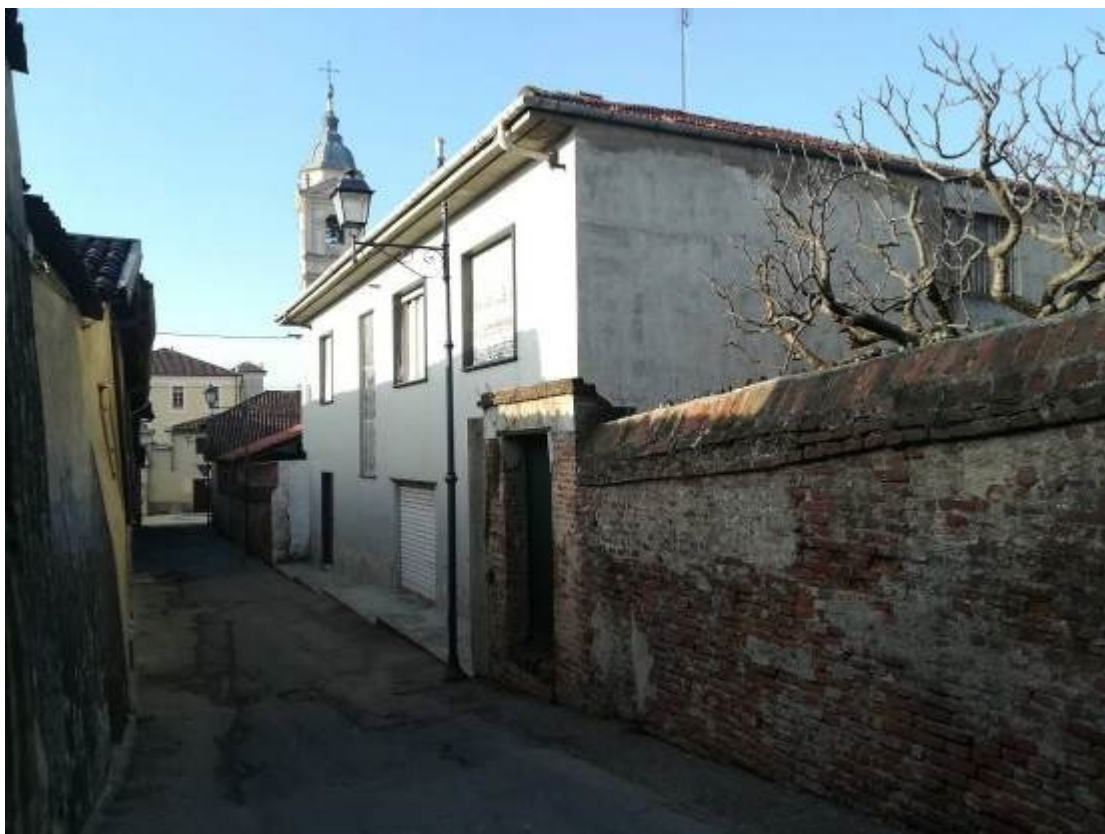
Foto 4 – vicolo Santo Stefano, edificio “villa”. Stato esistente.

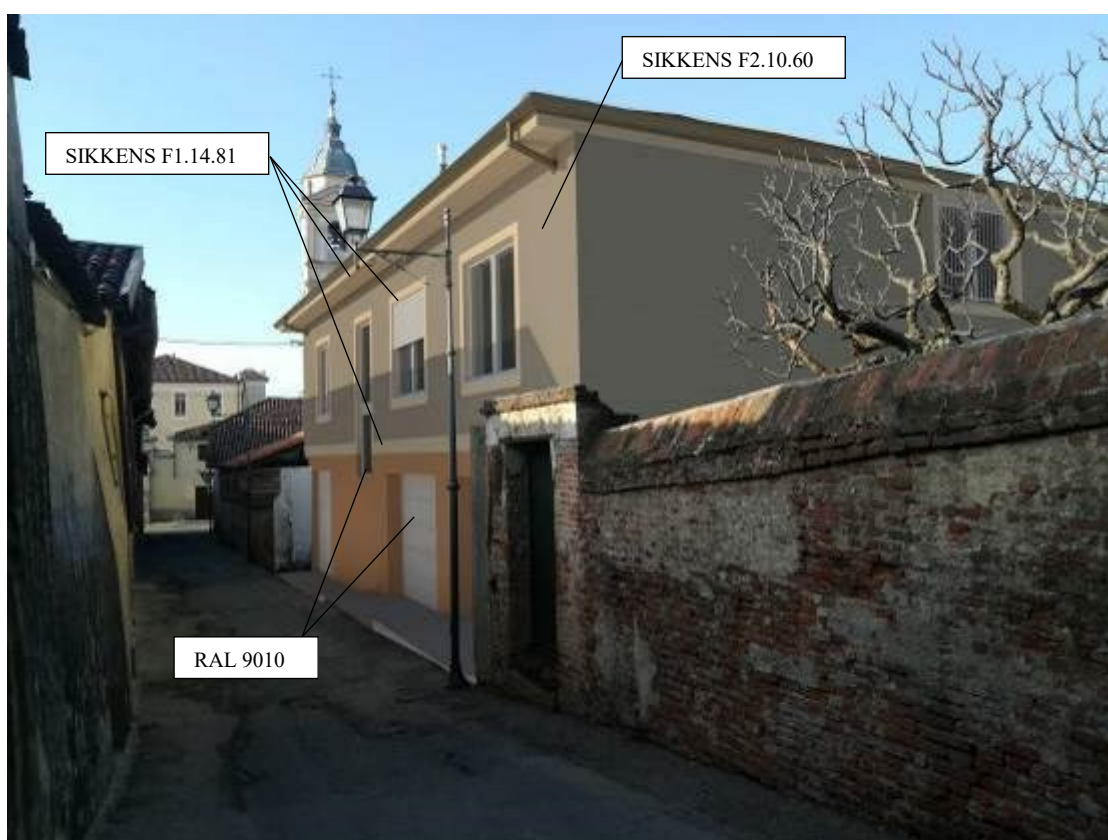
Inserimento 4 – vicolo Santo Stefano, edificio “villa”. Stato in progetto. Si prevede la manutenzione straordinaria dell’intero edificio. Le cromie di facciata corrispondono a quelle dell’edificio a 3 p. f. t. presente in via Vittorio Emanuele II

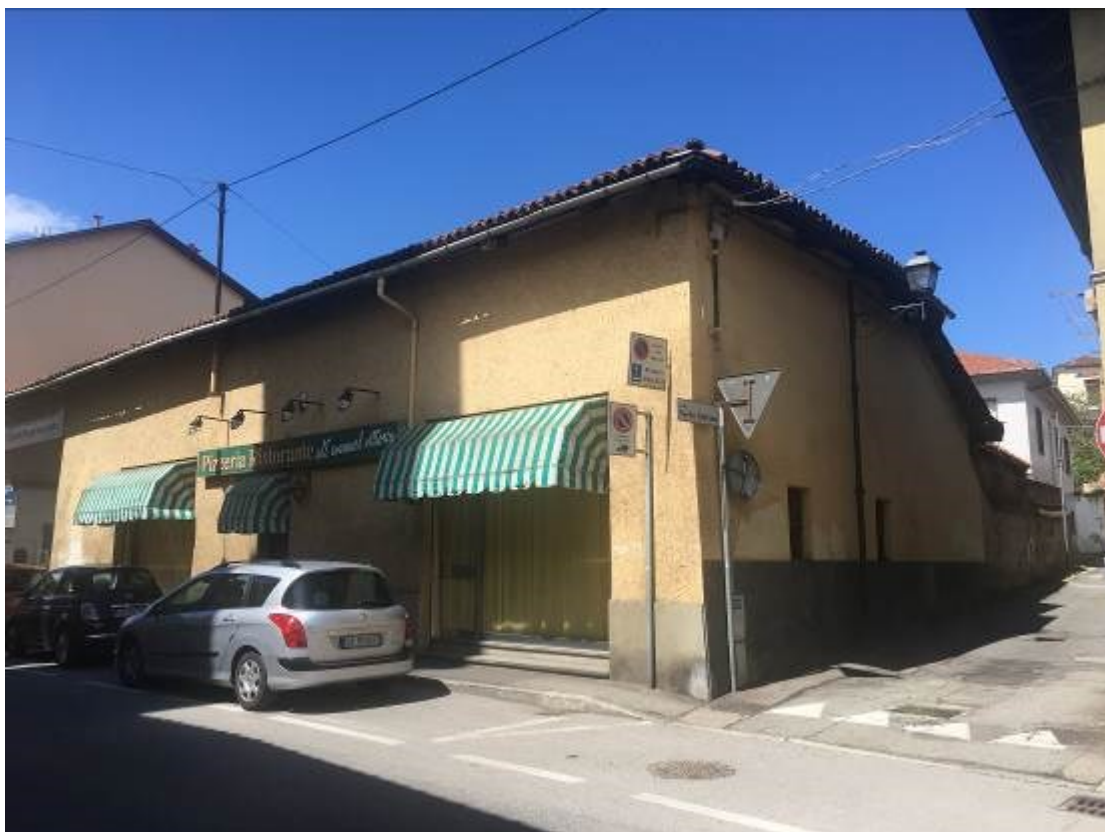
Foto 5 – angolo tra la via Vittorio Emanuele II ed il vicolo Santo Stefano, edificio “ristorante/pizzeria”.
Stato esistente.

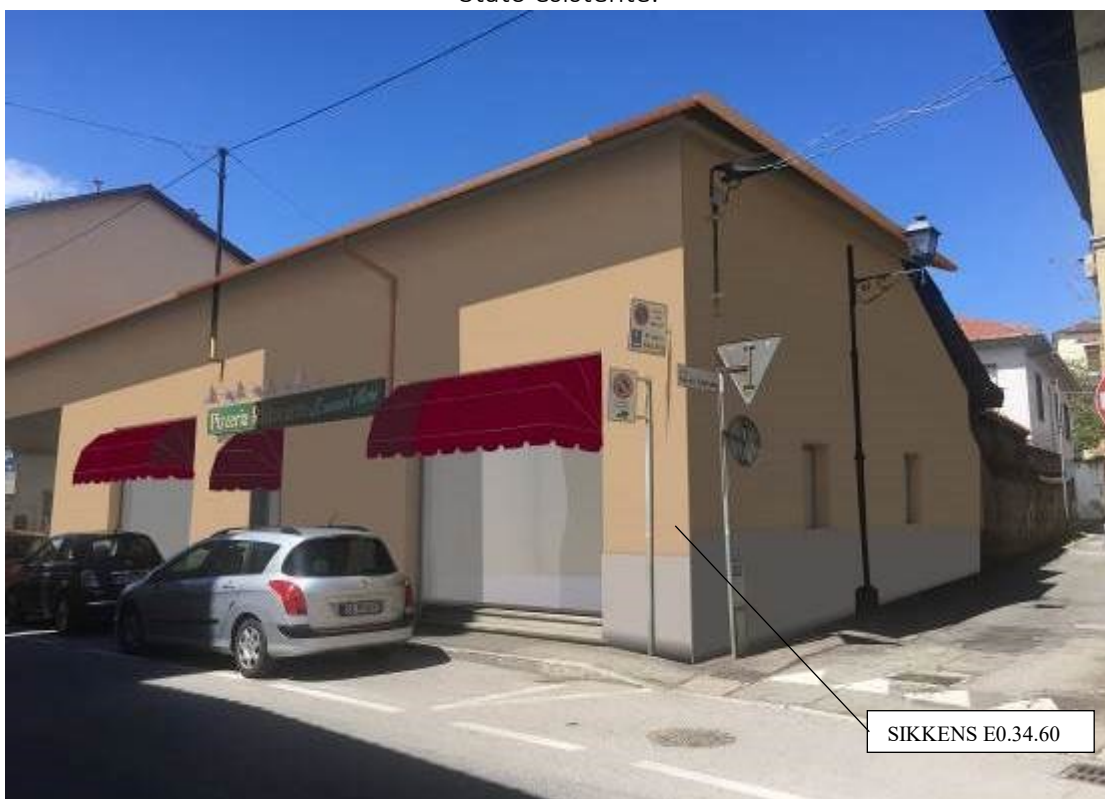
Inserimento 5 - angolo tra la via Vittorio Emanuele II ed il vicolo Santo Stefano, edificio
“ristorante/pizzeria”. Stato in progetto. Si prevede il rifacimento degli intonaci esterni e la sostituzione
dei serramenti, la sostituzione delle faldalerie in PVC e lamiera con profili in rame o lamiera
preverniciata. Le cromie di facciata corrispondono a quelle dell’edificio a 3 p.f.t. con affaccio sulla via
Vittorio Emanuele II

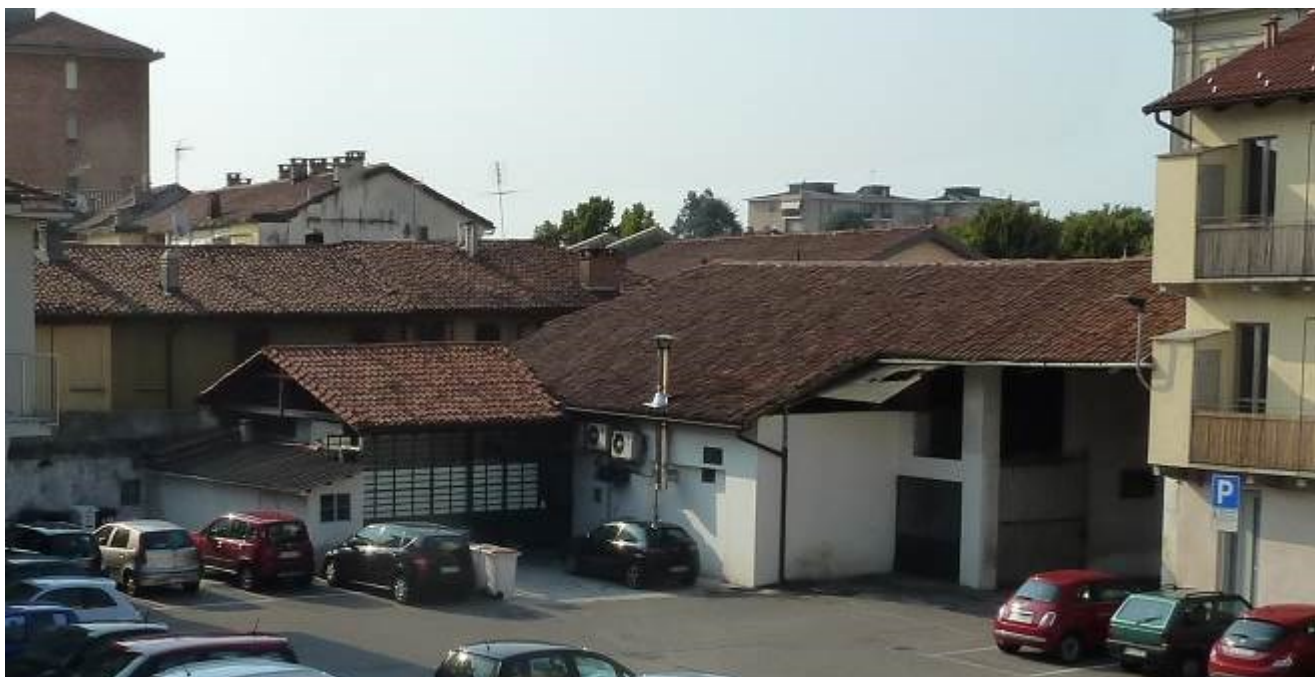
Foto 6 – l’edificio “ristorante/pizzeria” visto dalla copertura del supermercato. Stato esistente.

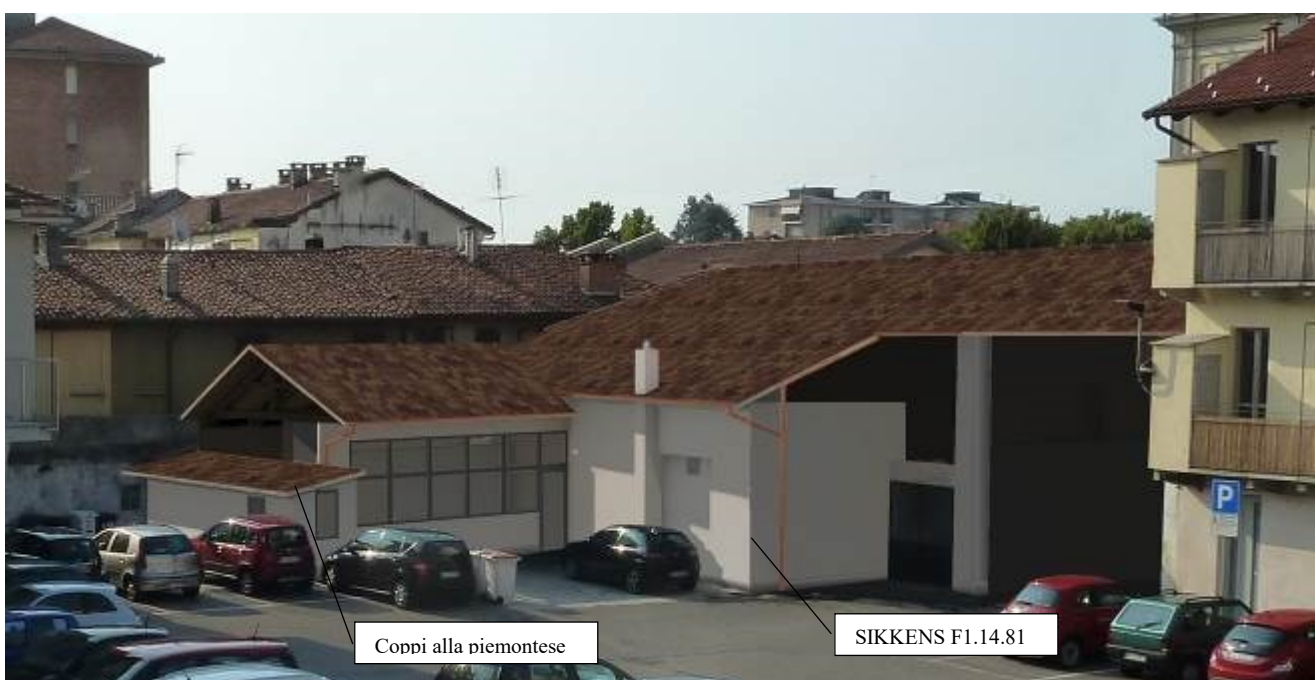
Foto 6 – l’edificio “ristorante/pizzeria” visto dalla copertura del supermercato. Stato in progetto. Si prevede il rifacimento degli intonaci, la riconfigurazione di alcune aperture, la sostituzione del manto di copertura del basso fabbricato con manto di tipo discontinuo in coppi disposti alla piemontese, la sostituzione delle faldalerie in PVC con profili in rame o lamiera preverniciata, la realizzazione di un comignolo in laterizio intonacato e tinteggiato ad occultamento della canna fumaria in acciaio inox esistente.
